運輸安全自願報告系統
Taiwan transportation voluntary Safety Reporting System

飛安自願報告專刊

第52期

August 2023

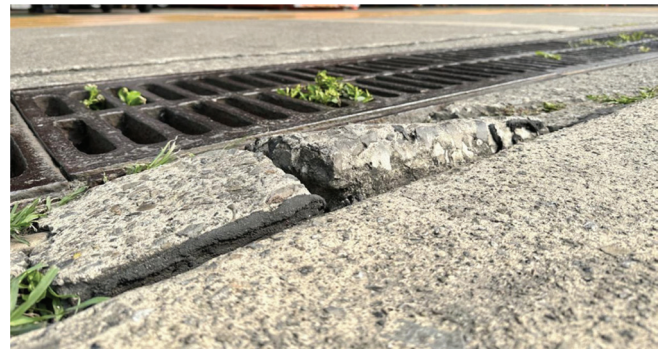
報告者反映，A公司修護棚廠門口前之水泥地面有一處破損，如下圖所示。

報告者認為，此一情況可能於光線昏暗或夜間執行作業時，增加人員受傷或裝備損壞之風險，期望公司能予以改善。

A公司表示，經查報告人反映地面破損位置位於修護棚廠區邊門口前，非屬航機、車輛及人員正常使用行經之主要路徑。該公司接獲通報後立即進行初步處理，後續並已安排專業廠商修繕完畢。

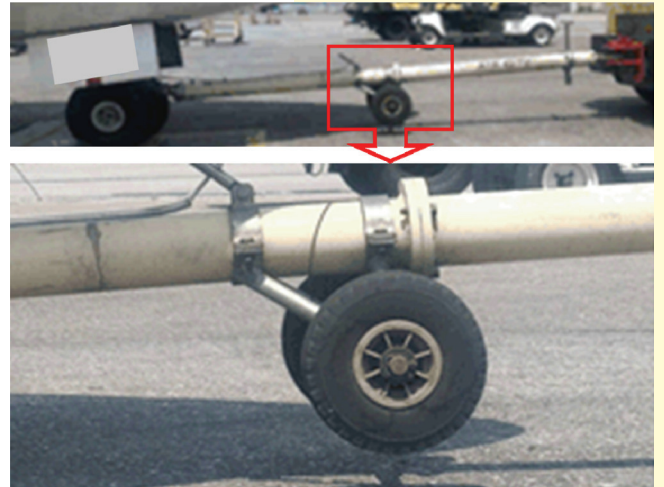
報告者表示，B公司配置於松山機場之3支C型機拖桿，其輪胎皆已磨平，其中2支拖桿之輪胎完全沒有胎紋，當中1支拖桿之輪胎甚至已磨至出現多條白線，此種情況已存在數月，至今仍未獲處理。報告者擔心有安全上之風險，希望能盡速獲得改善。

故未存在胎紋深度影響排水之問題，胎紋磨平亦不影響其功能及操作。此外，實心胎內部埋線係為增加輪胎強度及穩定性，以利因應較高之負荷及惡劣工作條件，埋線裸露並不影響操作。另經工作人員詳細檢查報告者所述2支拖桿之輪胎狀況，並未發現輪胎有磨至出現多條白線情況。

B公司表示，C型機拖桿所使用之輪胎為實心胎且為從動輪(非驅動輪)，目的係為移動拖桿之用，本身無動力及煞車功能，拖機時該輪胎會離開地面，如下圖所示。

該拖桿保養手冊並未訂定輪胎檢查標準，故於移動功能未受影響情況下仍可繼續使用。B公司拖桿保養週期為每日檢查，如於運作中發現輪胎損壞影響功能，將及時更換輪胎。

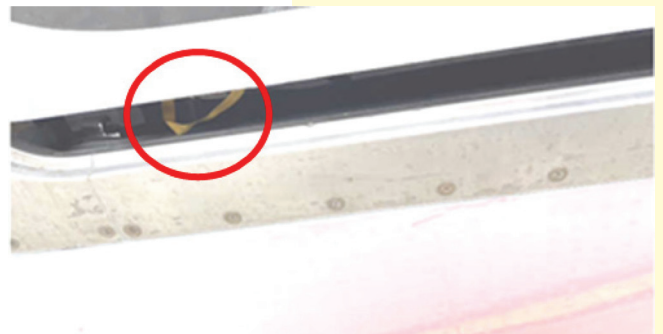
F公司某日接獲地勤代理人員反映，由機外開啓某航機4L艙門時，發現逃生滑梯內部之黃色固定束帶(Velcro Strap)露出，可能造成航機損傷或作業人員傷害，如下圖所示。

F公司人員接獲通報後，立即填寫危害報告，並通知維

修人員重新安裝4L艙門逃生滑梯內部黃色固定束帶，檢視狀況正常，並登錄維修記錄本。
