# 飛安自願報告專刊

第51期

January 2023

### △ 專題討論 — 近期結案之飛航事故調查報告摘要

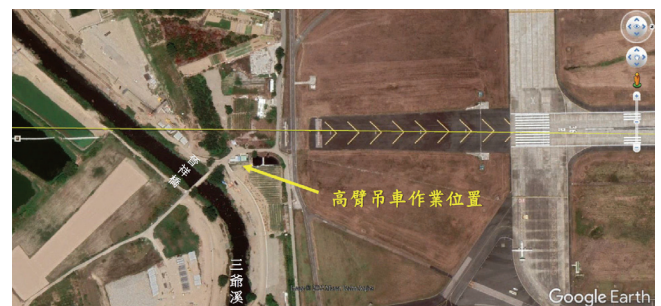
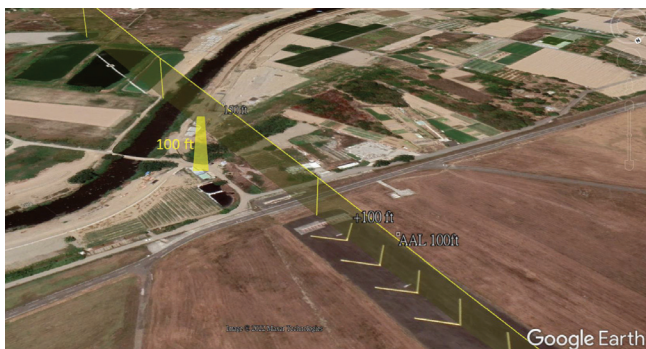
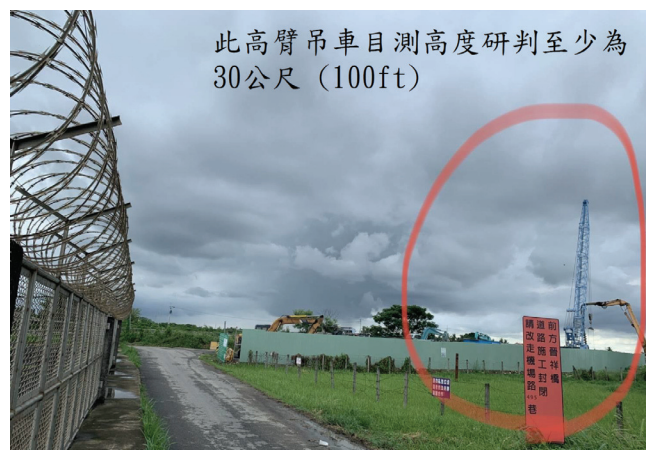
G公司飛航組員某日於台南機場36R跑道最後進場階段，塔台管制員以中文告知36R跑道頭附近有大型塔式吊車正在作業，副駕駛員回復收到，航機持續進場。惟飛航組員後續發現該吊車十分接近跑道中心線之延伸區域，需操作航機短暫偏移中心線以避開此吊車；此外，飛航公告中亦未登載有關該吊車之訊息。

由於該高臂吊車有可能造成航機碰撞之風險，尤其在能見度不佳，或航機於離到場時因遭遇機械故障而無法維持於正確航道時。

1. 高臂吊車作業時，暫停航機通過36R跑道頭；
2. 高臂吊車進入及離開施工管制區之監控作業，不能僅靠電話通聯；
3. 航管單位於掌握高臂吊車作業時間後，應頒布飛航公告。

建請台南機場相關單位就本案進行風險評估，並研擬管控措施，以防止類似風險事件再次發生。
