運輸安全自願報告系統
Taiwan transportation voluntary Safety Reporting System

飛安自願報告專刊

第53期

March 2024

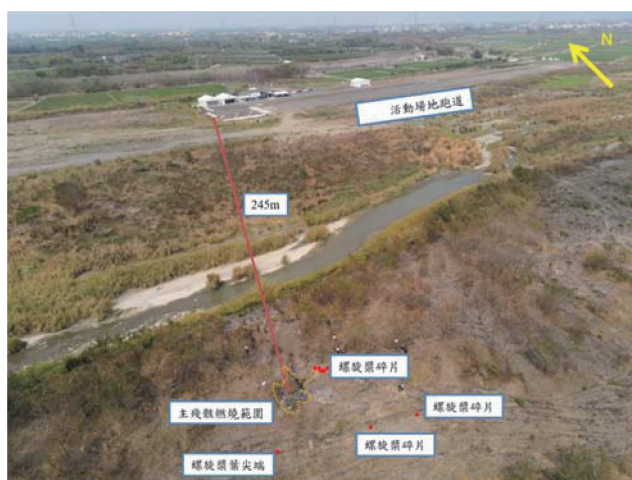
民國112 3月16日，隸屬某活動團體之一架Shark LSA型超輕型載具，載有1名操作人及1名同乘人員，於1500時自彰化縣一處活動場地起飛，於濁水溪上空飛行，1517時使用25跑道低空進場，通過07跑道頭後爬升左轉，於本場航線二邊高度約48公尺時下墜，1517:46時墜毀於活動場地南方之濁水溪沙洲，機上2人罹難。

調查顯示，事故載具低空進場通過07跑道頭後之爬升過程中，操作人未能遵守並保持飛行手冊中規定之初始爬升速度，且因大仰角及大坡度轉彎增加翼面負載而造成載具失速。操作人於第一次失速前抖振現象發生時，未能迅速有效地執行失速改正程序以增加速度，並於速度

不足狀況下收上襟翼，導致第二次失速前抖振後，發生失速而墜毀。

1. 加強操作人飛行訓練與管理，強化操作人對於失速之狀況警覺及處置能力，並確實遵守飛行手冊相關程序及限制進行飛航。
2. 確遵民航局核定空域之許可活動時間進行飛航，並依活動指導手冊與相關單位聯繫飛航事宜。
3. 於駕駛艙內張貼必要之載重與平衡相關告示牌，讓操作人清楚辨識並遵守，以確保載具於飛行時重心維持於操作許可範圍內。

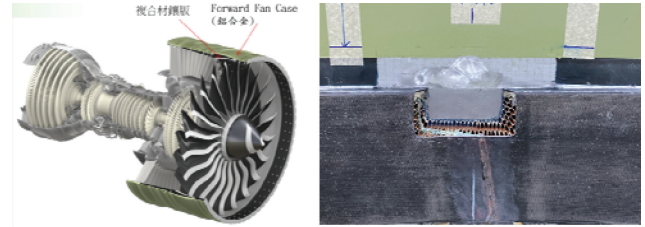
O公司發現，依據原廠維修手冊修理GE90-115B型發動機 Forward Fan Case複材鑲版過程中，需將挖除複材鑲版區域之裸露鋁合金背板重新塗布底漆並加溫固化。

原廠維修手冊中提到，該底漆之加熱溫度為華氏250度；然而，Fan Case卻又同時具備修理過程中「不可加熱超過華氏260度」之限制，一旦超溫，將導致修理面積擴大，原廠手冊針對此一部分，並未提供隔絕保護之因應方式。
