運輸安全自願報告系統

# 飛安自願報告專刊

第54期

October 2024

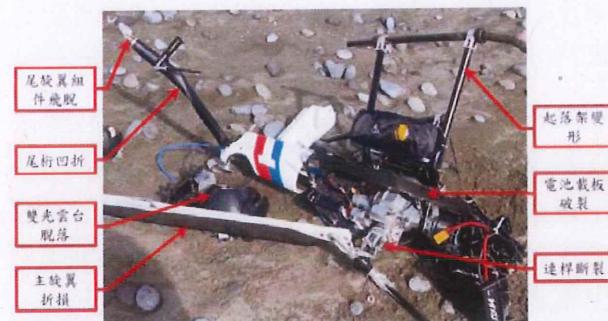
民國112年1月17日，一架我國公務機關所有之AXH-E230RS型遙控無人機，於飛行測試返航途中，距起飛點約280公尺，高度60公尺處，航向左、右偏擺後，再向左失控自旋，操作人將飛行模式由自動模式切換為手控模式，仍無法有效控制，該機自旋8圈後主旋翼撞擊尾桁，墜毀台東縣都蘭觀海平台岸際沙灘，無人員傷亡。

調查報告指出，本事故係因該機尾旋翼變距連桿於飛行中斷裂致無法控制飛行姿態，與飛航控制電腦及操作人之操作無關。

該機滑座組可能因舊型滑座及其他零件製造與組裝品質不良，於轉動中產生摩擦阻滯，以致連動之Y型座變形及變距連桿斷裂，造成該機失控墜毀。

調查另指出，製造商於事故前因生產線組裝問題，修改設計變更滑座尺寸，但對於庫存與使用中舊型零件未進行更換評估，有飛航安全之風險。

加強遙控無人機設計、製造及組裝的品質管制，以及設計變更後對於庫存及使用中舊型零件適用性之評估。

督導製造商加強遙控無人機之設計、改裝，以落實對於適用檢驗基準之符合性。

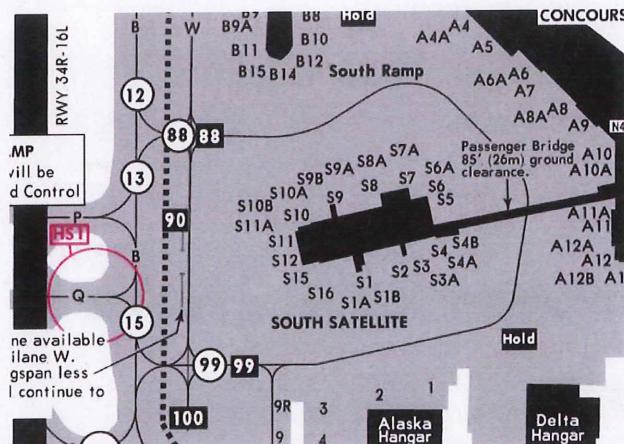
A公司航機於西雅圖機場34R跑道落地後，沿B滑行道向南滑行，塔台指示經88號位前往S16停機位停靠。因另一架寬體機停放於右側S1停機位，導致該機滑行轉入S16停機位時，兩機翼尖非常接近，地面引導人員隨即要求該機停止滑行。

經地勤人員與飛航組員溝通後，決定請該機關車，改以拖車拖行進入S16停機位。飛航組員於航機拖行進入S16停機位過程中，再次意識到未來當有其他寬體機停於隔壁S1停機位時，應考慮經由99號位以左轉方式滑行進入S16停機位較為安全。

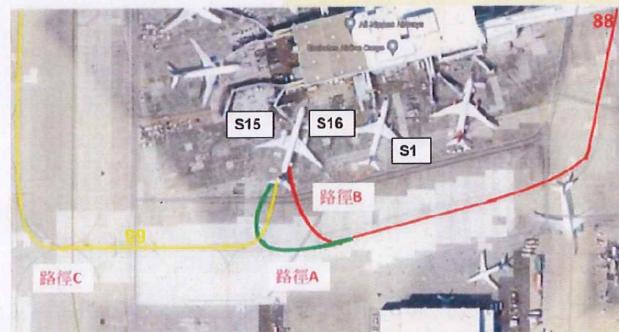
經A公司瞭解後發現，當航機以右轉方式滑行進入S16停

機位時，因地面上無引導線，有些飛航組員會以下圖路徑B進入S16停機位，此時如隔壁S1停機位亦停放大型航機，即有可能導致兩機翼尖接近。

機隊管理單位已發布通告，提醒飛航組員滑行進入停機位時，應注意左右停機位航機，預留足夠安全空間；當以右轉滑行進入S16停機位時，應以路徑A大角度右轉進入，過程中遇任何安全疑慮，應立即停止滑行，請地勤人員協助後續。

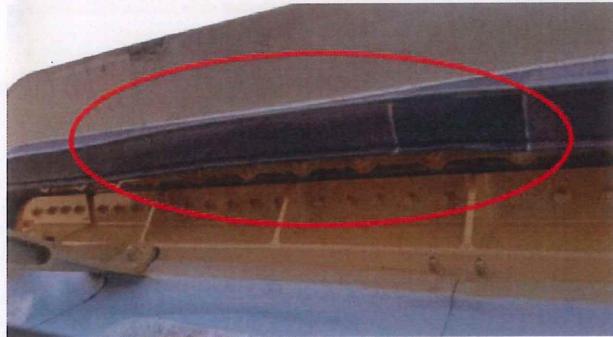
F公司客艙組員發現，A350型機到達一定高度時，客艙3R艙門會發出異常聲響並導致附近區域出現共振抖動，檢查其他艙門皆無異音出現。

經F公司諮詢後，原廠回覆A350型機客艙艙門於關閉時，艙門上之壓力密封條(Door Pressure Seal)可能無法處在正確位置，長久擠壓之下，可能造成塑性變形，

以致於飛行中產生噪音，並可能因該壓力密封條震動導致周邊部件損傷。

另原廠調查發現，造成艙門壓力密封條無法處在正確位置，主要係材質問題所致，惟在某些案例中，潤滑油脂或其他化學物質亦可能導致該情況發生。

原廠表示，自2021年起即陸續接獲多家業者反應，預計將於2024年第三、四季提供改進材質之壓力密封條新料件，F公司將配合原廠作業，安排全機隊於每24個月執行檢查及更換，並持續監控異常情形，以消彌風險因子，維護飛航安全。
